# Besiktningssprotokoll

Försäkringsbesiktning för Anticimex Säljarsförsäkrat

Fastighetsbeteckning: Attarp 2:515	
Fastighetsadress: Blomstervägen 2	
Postnummer: 56433	Ort: Bankeryd

Besiktningdatum: 2024-06-14	Protokollnummer: 68321279
Temperatur: 12 °C	Väderlek: Regn
Tekniker: Niklas Stockhaus	
E-post: niklas.stockhaus@Anticimex.se	
Kontor: Jönköping	
Närvarande: Fastighetsägare och söner

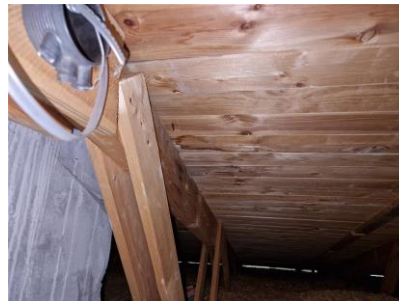
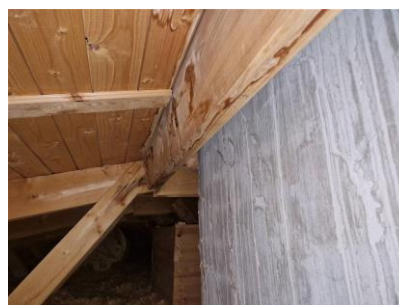
Underlagstaket har troligtvis äldre fuktfläckar.

Noterade fuktfläckar uppstod troligtvis innan takomläggningen.

Vid kontroll av vinden uppmättes fuktvärden under kritisk fuktnivå för mikrobiell tillväxt och en normal lukt upplevdes.

Det finns risk för mikrobiell tillväxt om den relativa fuktigheten (RF) i den omgivande luften är över 75 %. I furuvirke motsvarar det en fuktkvot (FK) på 17 %.

Fuktkvoten i underlagstak/takbjälkar uppmättes till 8 %.

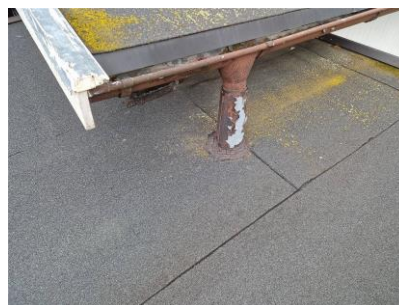
Inbyggt stuprör i tak.

Eftersom vatten från husets tak avleds med inbyggt stuprör finns en ökad risk för fuktskador i omkringliggande konstruktioner. Vanliga orsaker till fuktskador är läckage i skarvar på stuprör eller på takpappen.
