Besiktningssprotokoll

Försäkringsbesiktning för Anticimex Säljarsförsäkrat

Fastighetsbeteckning: Ekebacken 1:74	
Fastighetsadress: Ekebacken Gamla Affären 1	
Postnummer: 566 93	Ort: Brandstorp

Besiktningdatum: 2024-08-16	Protokollnummer: 68429950
Temperatur: 18 °C	Väderlek: Mulet
Tekniker: Mats Josefsson	
E-post: mats.josefsson@anticimex.se	
Kontor: Jönköping	
Närvarande: Fastighetsägare

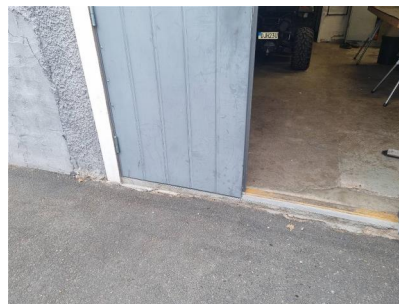
Utvändigt / Dörrar

Bra kan vara att tillföra ett tröskelbleck till garagedörrar.

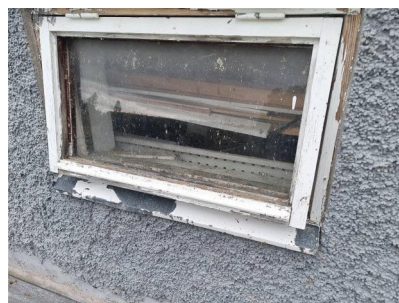
Utvändigt / Fönster

Något äldre fönster har ett underhållsbehov.

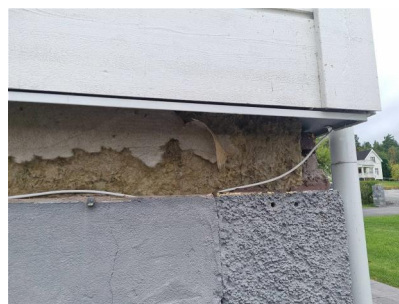
Utvändigt / Fasad

Ej färdigställt med plåtomfattningar gällande mellan fasad och sockel.

Detta skall åtgärdas inom kort.

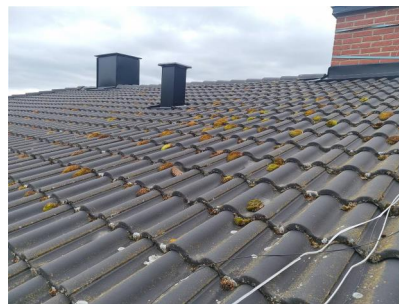
Utvändigt / Tak

En del mosspåväxt förekommer på takpannor.

I övrigt bedöms takbeklädnaden fackmässig.

Rekommendation är att avlägsna mossan med en mjuk borste.

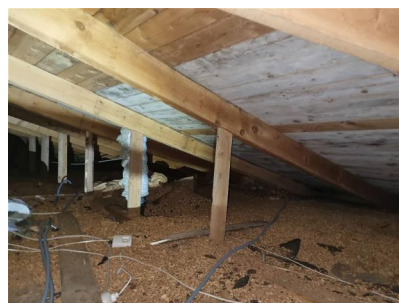
Utvändigt / Vind

Vid kontroll av vinden har fuktvärden under kritisk fuktnivå för mikrobiell tillväxt uppmätts, dock finns mikrobiell påväxt på underlagstak.

Fuktkvoten i underlagstak/takbjälkar uppmättes till 12 %.

Den upptäckta mikrobiella påväxten på underlagstaket är ett tecken på att vinden har tillförts eller tillförs fukt inifrån bostaden. Observera att besiktning av bostadens ventilationssystem inte har ingått i uppdraget.

Det finns risk för mikrobiell tillväxt om den relativa fuktigheten (RF) i den omgivande luften är över 75 %. I furuvirke motsvarar det en fuktkvot (FK) på 17 %.

För att komma tillrätta med detta kan fukttillförseln inifrån bostaden behöva minskas. Det kan göras genom att ventilationen i bostaden förbättras samt att eventuella otätheter i vindsbjälklaget (tak-/väggvinklar, taklucka med mera) tätas. Läs Anticimex faktablad om uppvärmda vindsutrymmen för tips och råd.
