Fastighetsuppgifter

Fastighetsbeteckning
Plantskolan 5
Adress
Edbergagatan 13
59740 ÅTVIDABERG

**Besiktningssuppgifter**

Uppdragsnummer JE2630
Besiktningdatum 2024-10-24
Besiktningföretag OBM Ostkusten AB
Besiktningförrättare Kim Wiström
Närvarande Fastighetsägare
Giltig till och med 2025-10-24

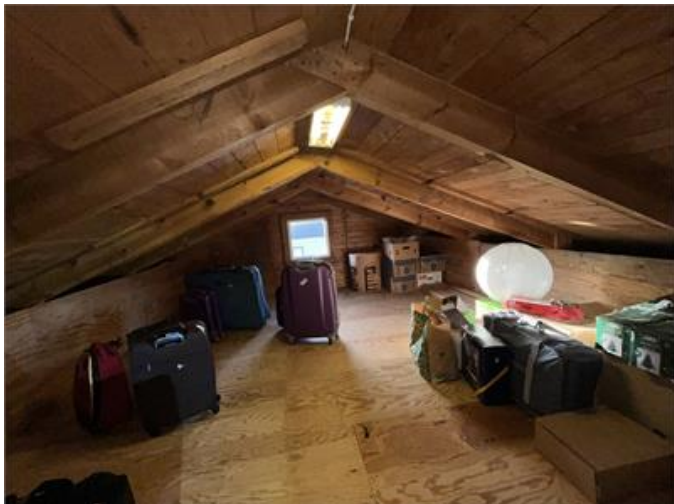
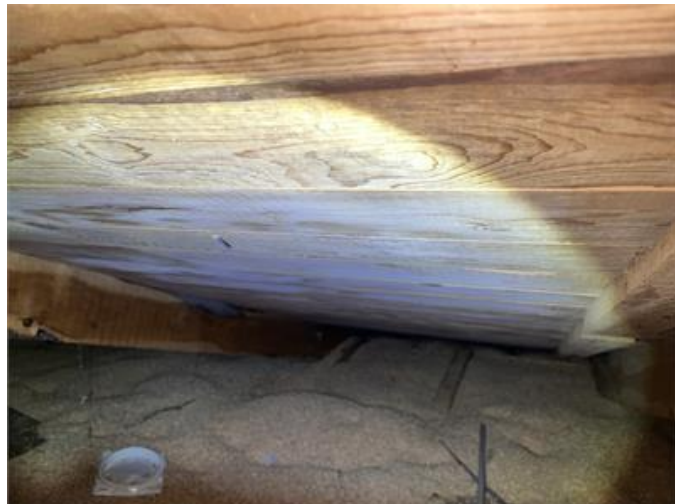
| Besiktningsresultat | | | | | |
|--|---|---|---|---|---|
| Vind | | X | | | Vinden går att nå via invändig trappa. Enstak ljusa fläckar med mikrobiella påväxt noterades närmast takfoten. Se kommentar/riskanalys |
| | | | | | Fuktkvoten uppmättes i insida yttertak på vinden till 9-11 %. Det kritiska gränsvärdet för mikrobiell tillväxt brukar anges till ca 15-17% fuktkvot (FK) eller ca 70-75% i relativ luftfuktighet (RF). |

Vinden: Mikrobiell påväxt förekommer i mycket begränsad omfattning på yttertakets insida i och kan ses som vita fläckar på yttertakets insida på enstaka platser. Mikrobiella påväxten på underlagstaket är tecken på att vinden tillförs fukt inifrån bostaden och är mycket vanligt i äldre hus. Luftläckage till vinden ökar luftfuktighet under årets kallare årstid. Förbättrad ventilation i bostaden samt tätning av otäthet mot vinden är vanliga åtgärder. Normalt görs inga åtgärder på vinden. Vinden bör dock årligen kontrolleras under kallare årstider för att se fuktstatus samt att inga förändringar sker, se även info på protokollets näst sista sida, pos. 3.

Mindre påväxt

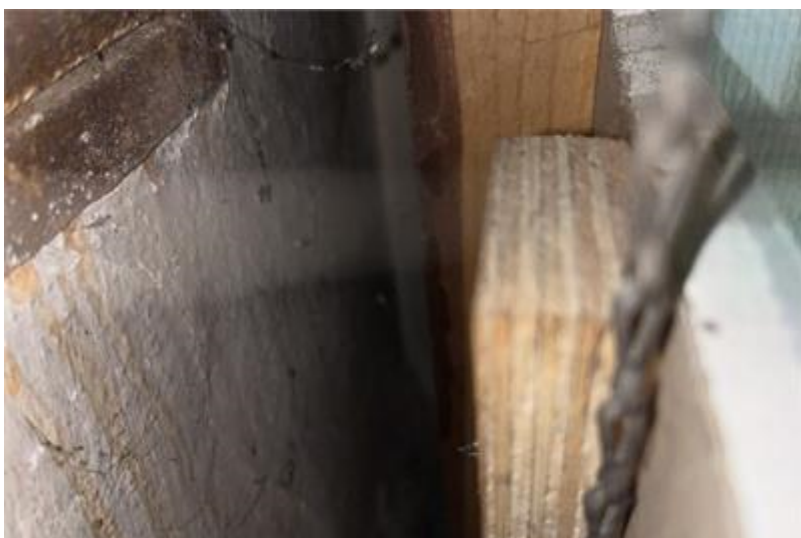
| Konstruktionsdel | Utreglad vägg (bild från väggens insida) |

Kontroll av vägg har utförts via öppningar i vägg. Där kan man se konstruktionens uppbyggnad. Vägg består av regler mot yttervägg och spånskiva mot bostaden, i spa/bastu går bakomvarande vägg inte att se. Fuktkvoten har uppmätts närmast golv i både groventré och snickeri till 10-14 %. Det kritiska gränsvärdet för mikrobiell tillväxt brukar anges till ca 15-17% fuktkvot (FK) eller ca 70-75% i relativ luftfuktighet (RF).

Det förekommer utreglade väggar i delar av källarplan, vilket betecknas som en riskkonstruktion. Fukt kan tillföras konstruktionen naturligt från angränsande mark. Väggar och golv i en äldre källare bör hållas fria från organiska och/eller täta material då de kan påverkas av naturlig markfukt.
