Besiktningssprotokoll

Försäkringsbesiktning för Anticimex Säljarsförsäkrat

Fastighetsbeteckning: Hällen 29	
Fastighetsadress: Pionjärbacken 13	
Postnummer: 163 46	Ort: Spånga

Besiktningdatum: 2024-08-28	Protokollnummer: 68484790
Temperatur: 16 °C	Väderlek: Sol
Tekniker: Roger Pettersson	
E-post: roger.pettersson@Anticimex.se	
Kontor: Stockholm Norr	
Närvarande: Fastighetsägare

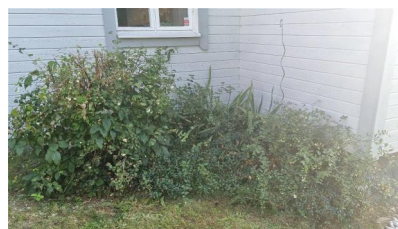
Växter finns i anslutning till byggnaden.

När det finns rabatter och växter nära byggnaden finns risk att fukt stannar kvar i väggarna. Detta kan i sin tur orsaka invändiga fuktskador. Växternas rötter kan också skada grundmuren och sätta dräneringsledningen ur funktion.

Området närmast huset rekommenderas att vara fritt från växtlighet.

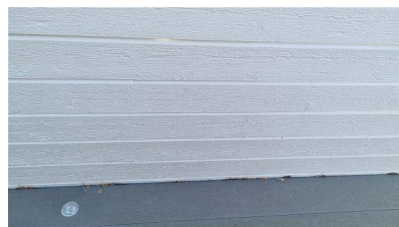
Altanen ligger mot fasaden på delar av huset.

När altan ligger mot fasadpanelen finns risk att smuts/löv lägger sig mellan altan/panel med fukt och rötskador som följd. Det är också svårare att underhålla panelen.

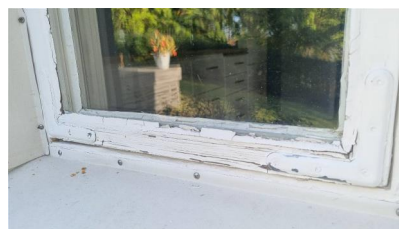
Fönster är i varierande behov av målning/underhåll.

Fönsterbågar och fönsterkarmar där målningsbehov finns riskerar att få fukt- och rötskador på grund av sämre vattenavvisande förmåga.

För att öka livslängden på fönster rekommenderas målning och underhåll.

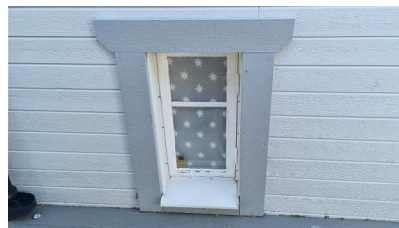
Lågt sittande fönster.

Lågt sittande fönster riskerar att drabbas av en ökad fuktbelastning vid snösmältning och skyfall. Detta kan medföra fuktrelaterade skador i fönster och omkringliggande konstruktioner.

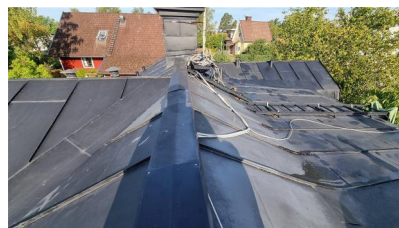
Mindre färgsläpp noteras på yttertaket. Detta ska åtgärdas av fastighetsägaren inom kort.

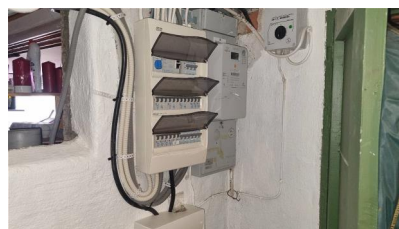
-El-centralen har jordfelsbrytare dock saknas gruppförteckning.

"Gruppförteckning" är en lista som ska vara placerad vid elcentralen. Den visar vilka säkringar som är anslutna till vilka armaturer, vägguttag och apparater. Den är också till för att underlätta vid felsökning och elarbeten.

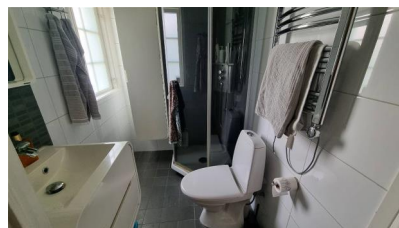
Golvbrunnen under duschkabin är inte besiktningbar.

För att kunna kontrollera och bedöma golvbrunnen måste den vara tillgänglig och rengjord.

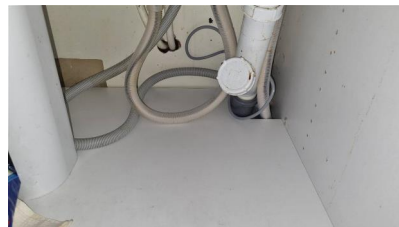
Fuktskydd saknas i diskbänksskåp.

Utan fuktskydd är det svårt att upptäcka läckage från rörledningar. Vatten kan då tränga in i omkringliggande konstruktioner och orsaka fuktskador.

För att upptäcka eventuella läckage, installera ett fuktskydd. Man kan med fördel även montera en vattenvarnare för att få en indikation på ett eventuellt läckage.

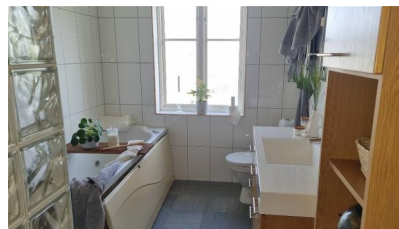
Våtutrymmet har äldre yt-/tätskikt.

Det noteras.
- Fönster placerat i badzon.

Eftersom funktionen, som innebär att ytskiktet/tätskiktet ska vara vattentätt, kan vara nedsatt finns en ökad risk att vatten tränger igenom ytskiktet/tätskiktet med vattenskador i omkringliggande konstruktioner som följd.

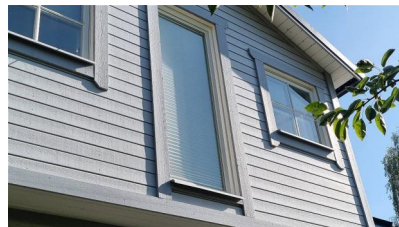
Fallskydd saknas på balkongdörr.

När fuktskydd saknas finns risk för fallolyckor.
Rekommenderar kontakt med hantvetkare för lämplig åtgärd.

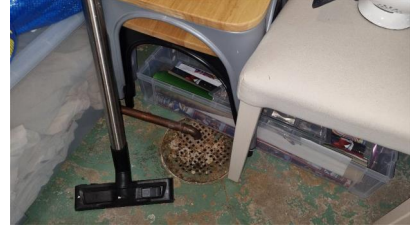
Äldre gjutjärnsbrunn finns i utrymmet.
Rekommenderar byta golvbrunnen vid nästa renovering.

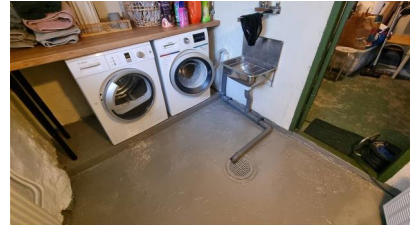
Äldre gjutjärnsbrunn finns i utrymmet.
Rekommenderar att byta golvbrunnen vid nästa renovering.
I övrigt finns inget att notera.
