Utlåtande över ÖVERLÅTELSEBESIKTNING

Haninge Vendelsö 3:1968
Skepparvägen 42, 13670 Vendelsö

Namn:	Maria Melldahl
Uppdragsnummer	2024-006

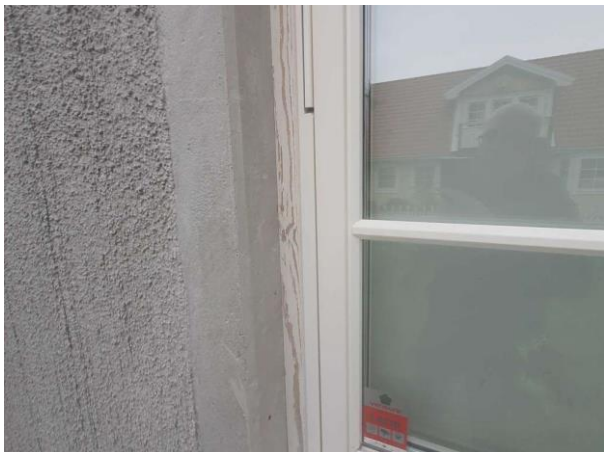
Bild 1: Utvändigt, Fönster, Framsida, Fönster av isolerglasmodell samt 2 glas kopplade. Ommålningsintervall är ca 7–10 år, den kortare tiden i söderläge (mot solsida). Isolero...

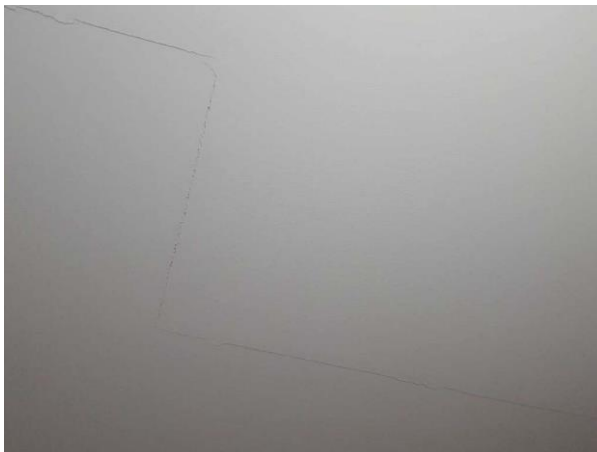
Bild 2: Invändigt, Entréplan, Tv-rum, Noterat spricka i gipstak.

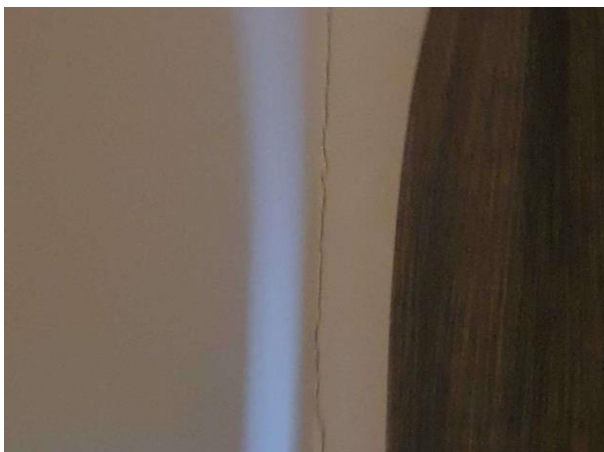
Bild 3: Invändigt, Entréplan, Sovrum, - Rörelsesprickor/vridningar förekommer generellt i blockskarvar (normalt för hus med träkonstruktion).

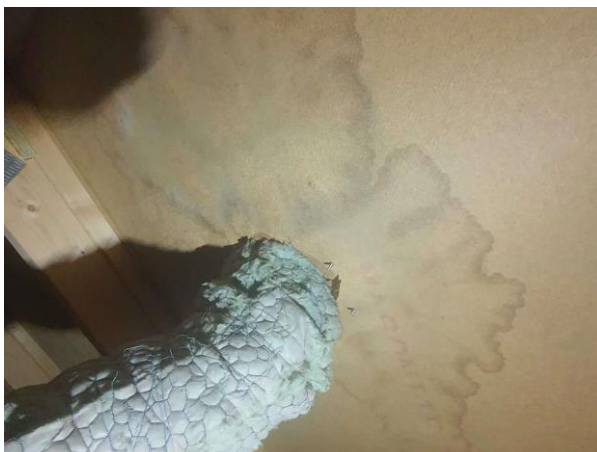
Vinden används som förvaring vilket utgör en risk för förhöjd fuktighet. Fläckar noterades runt ventilationsgenomföringen.

Bild 4: Invändigt, Övervåning, Vind, Vinden används som förvaring vilket utgör en risk för förhöjd fuktighet. Fuktfläckar noterades runt ventilationsgenomföringen.
