Besiktningssprotokoll

Försäkringsbesiktning för Anticimex Säljarsförsäkrat

Fastighetsbeteckning: Dalby 10:19	
Fastighetsadress: Dalby 23a	
Postnummer: 755 91	Ort: Uppsala

Besiktningdatum: 2024-09-18	Protokollnummer: 68508180
Temperatur: 7 °C	Väderlek: Dimma
Tekniker: Christoffer Borefur	
E-post: c.borefur@Anticimex.se	
Kontor: Uppsala	
Närvarande: Fastighetsägare

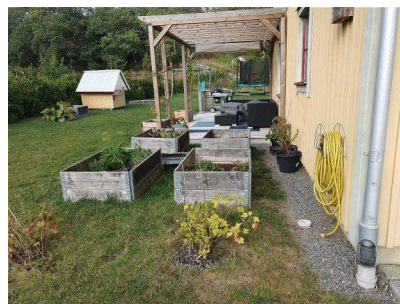
Utvändigt / Markförhållanden

Delar av marken lutar mot huset.

Detta innebär en ökad fuktbelastning mot grunden.

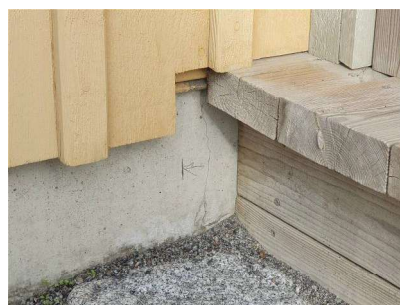
Utvändigt / Sockel

Mindre sprickor finns i sockel.

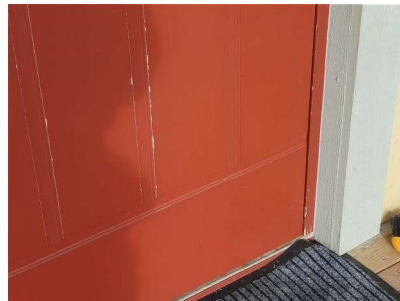
Utvändigt / Dörrar

Dörrar har färgsläpp och torrsprickor. Vidare är tröskelbleck otäta vid infästningar.

Träkonstruktioner där målningsbehov finns samt brister i plåtdetaljer, kan få fukt- och rötskador på grund av sämre vattenavvisande förmåga.

För att öka livslängden på dörrar rekommenderas målning och underhåll.

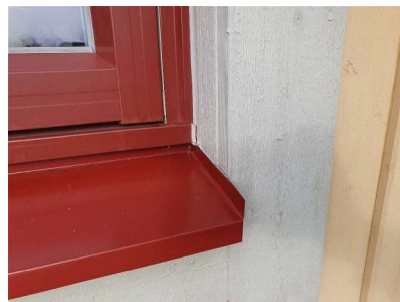
Utvändigt / Fönster

Fönsterbleck är otäta vid infästningar.

Eftersom fönsterblecken är otäta kan vatten eventuellt rinna in i väggen, vilket i sin tur kan leda till fuktskador i väggkonstruktionen.

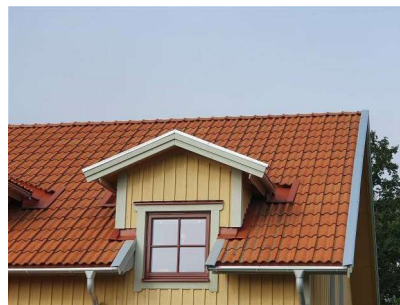
Utvändigt / Tak

Mindre omfattning av mosspåväxt finns på tegelpannor.

Besiktning av yttertaket har genomförts från mark.

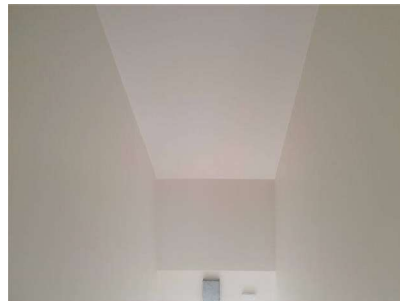
Utvändigt / Vind

Underlagstaket på övre plan har inte kunnat besiktas på grund av parallelltak.

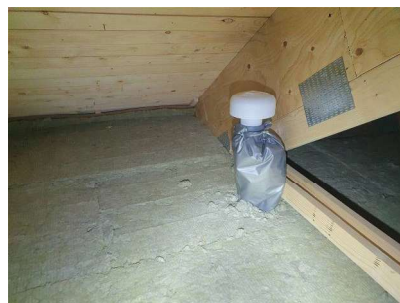
Avluftning slutar på vind.

Risk finns att vakuumentilen för avloppet slutar fungera, vilket kan resultera i att fuktig luft tränger upp på vinden med fuktskador som följd.

Vi rekommenderar att se över möjligheten att dra ut avluftningen genom yttertaket. Om inte det är möjligt, kontrollera och säkerställ vakuumentilens funktion med jämna mellanrum.

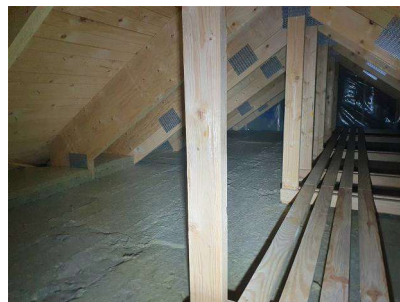
Vid kontroll av vinden uppmättes fuktvärden under kritisk fuktnivå för mikrobiell tillväxt och en normal lukt upplevdes.

Fuktkvoten i underlagstak/takbjälkar uppmättes till cirka 8 %. Det finns risk för mikrobiell tillväxt om den relativa fuktigheten (RF) i den omgivande luften är över 75 %. I furuvirke motsvarar det en fuktkvot (FK) på 17 %.

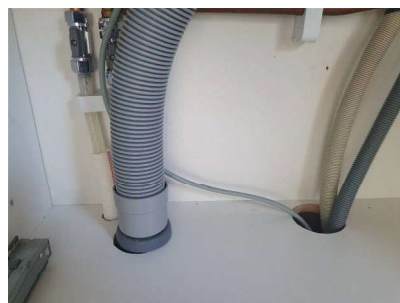
Entréplan / Kök

- ✗ Anslutningarna i diskbänkskåpet är inte fast monterade och fuktskydd finns inte i diskbänkskåp.

Bristerna medför att eventuella läckage är svårare att upptäcka, då kan vatten tränga in i omkringliggande konstruktioner och orsaka fuktskador.

För att hindra brott på diskmaskinsslangen rekommenderas komplettering av upphängningsbygel och för att lättare upptäcka eventuella läckage, installera fuktskydd. Om fuktskydd inte är applicerbart i skåpet kan ett vattenlarm monteras som komplement.

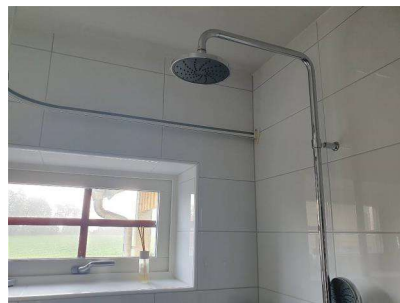
Entréplan / Dusch / Toalett / Tvätt

En notering som särskilt bör påtalas är att tätskiktet i golvbrunnarna är felmonterade där det sticker fram under klämringarna. För att minska risken för fuktskador rekommenderas brunnarna att kontrolleras samt rengöras varsamt och regelbundet. Vid besiktningstillfället noterades inget avvikande som skulle tyda på att utrymmena är bristfälliga.

Tätskikt är felmonterat i golvbrunn, det sticker fram under klämringen. Vidare är fönstret olämpligt placerat i duschzon.

Bristerna medför en ökad risk för att vatten tränger ner i omkringliggande konstruktioner och orsakar fuktskador.

För att minska risken för fuktskador rekommenderas golvbrunn att kontrolleras samt rengöras varsamt och regelbundet. Vidare bör direkt vattenbegjutning kring fönstret undvikas.

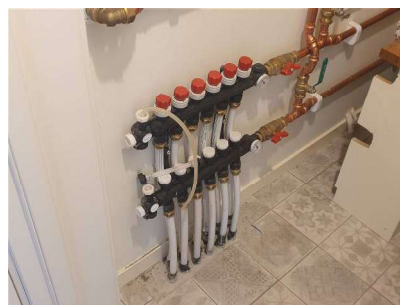
Entréplan / Trappförråd

Ena golvvärmefördelaren saknar vattentät botten försedd med skvallerrör, och rörledningar i fördelarskåpet bredvid går inte lodrätt genom skåpsgenomföringen.

Bristerna kan medföra att vatten tränger ner i omkringliggande konstruktioner och orsakar fuktskador.

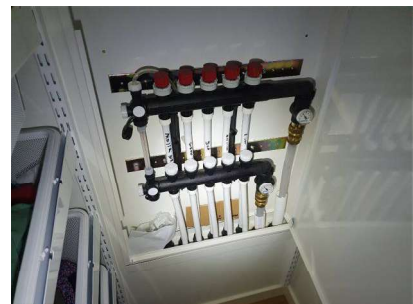
Övre plan / Klädkammare

Sprutskydd saknas i fördelarskåp för golvvärmefördelare.

Komplettera med sprutskydd för att eventuellt läckage lättare ska ledas ned i utlopp.

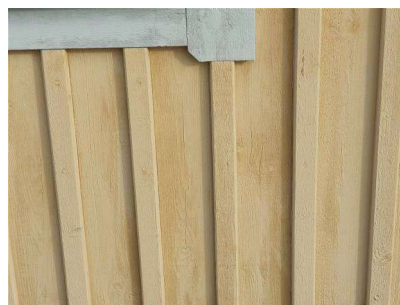
Utvändigt / Fasad

Fasadbeklädnaden har mindre torrspäckor.

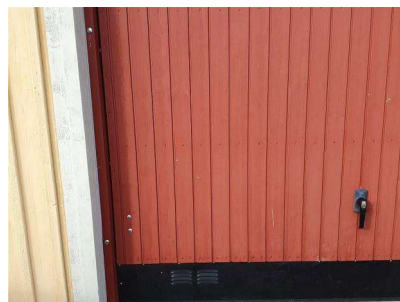
Utvändigt / Garageport / Dörr

Garageport samt dörr har färgsläpp och torrspäckor.

Portar samt dörrar där målningsbehov finns kan få fukt- och rötskador på grund av sämre vattenavvisande förmåga.

För att öka livslängden på garageport samt dörr rekommenderas målning och underhåll.

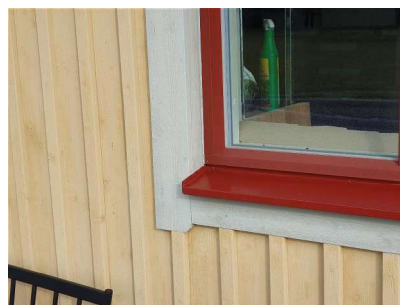
Utvändigt / Fönster

Fönsterbleck är otäta vid infästningar.

Eftersom fönsterblecken är otäta kan vatten eventuellt rinna in i väggen, vilket i sin tur kan leda till fuktskador i väggkonstruktionen.

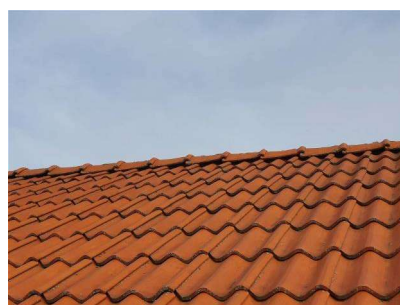
Utvändigt / Tak

Mindre omfattning av mosspåväxt finns på tegelpannor.

Besiktning av yttertaket har genomförts från mark samt anliggande stege.

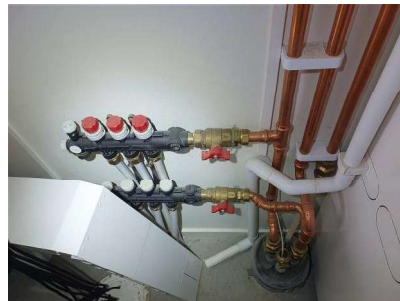
Entréplan / Garage

Golvvärmefördelare saknar vattentät botten försedd med skvallerrör.

När detta saknas är det svårare att upptäcka eventuella läckage i tid. Det kan leda till fuktskador i omkringliggande konstruktioner.
