Besiktningssprotokoll

Försäkringsbesiktning för Anticimex Säljarsförsäkrat

Fastighetsbeteckning: Ingivelsen 25	
Fastighetsadress: Blåmesvägen 49	
Postnummer: 55625	Ort: Jönköping

Besiktningdatum: 2024-10-18	Protokollnummer: 68594053
Temperatur: 9 °C	Väderlek: Mulet
Tekniker: Niklas Stockhaus	
E-post: niklas.stockhaus@Anticimex.se	
Kontor: Jönköping	
Närvarande: Fastighetsägare

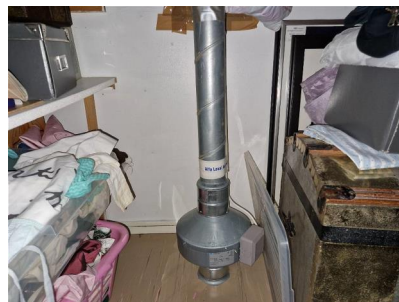
Undertrycksventilerad golvkonstruktion finns i souterrängplan.

Syftet med denna installation är att skapa en torrare miljö i golvkonstruktionen och förhindra att avvikande lukter når bostaden. En förutsättning för att installationen ska uppfylla sitt syfte är att fläkten är i kontinuerlig drift samt att tryckförhållandena i bostaden eller golvkonstruktionen inte förändras.
