Fastighetsbeteckning  
Sockenmarken 1:4  
Adress  
Norra Cloettavägen 35  
58574 LJUNGSBRO

Uppdragsnummer	JE3009
Besiktningsdatum	2025-03-10
Besiktningföretag	OBM Ostkusten AB
Besiktningförrättare	Kim Wiström
Närvarande	Fastighetsägaren
Giltig till och med	2026-03-10

Byggnadsbeskrivning	Byggnadsår
Huset är ett 1½-planshus med betongplatta på mark	1976
Till eller ombyggnad	Övrigt
	Bostadshuset har ingått i besiktningen. Huset var möblerat vid besiktningen

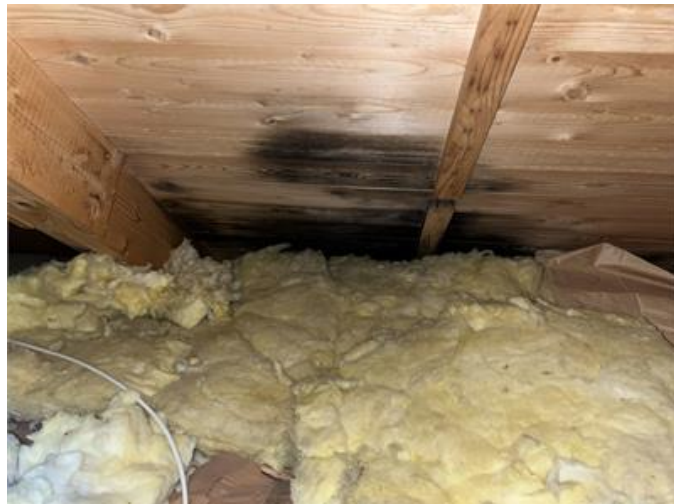
Besiktningsresultat					
Bedömningsskala: 1 = Utan anmärkning, 2 = Påpekande, 3 = Bör åtgärdas, 4 = Ej besiktningsbart					
Byggnadsdel	1	2	3	4	Anmärkning
<b>UTVÄNDIGT</b>					
Vind		X			Vinden går att nå via utvändig lucka på balkongen. Mindre fuktfläck förekommer på innertak, ägare informerar om att den är av äldre ursprung och fanns när redan när huset köptes. Inga förhöjda fuktvärden uppmättes i fuktfläcken eller på övriga delar av vinden. Vinden bör kontrolleras regelbundet.
Tak		X			Taket har äldre standard och takpappen och takpannornas tekniska livslängd anses vara passerad. En del mossor förekommer på taket, se kommentar/riskanalys, se även info på protokollets näst sista sida Pos. 2.
Takavlopp	X				
Fasad		X			Fasaden har underhållsbehov, i huvudsak på solexponerad sida.
Fönster/dörrar	X				
Sockel	X				
Mark	X				
Uterum		X			
<b>INVÄNDIGT</b>					
Ventilation		X			Allmänventilationen bedöms rent generellt vara bristfällig då tilluftsventiler saknas och bör förbättras.

Mindre fuktfläck på vinden
