# Besiktningssprotokoll

Försäkringsbesiktning för Anticimex Säljarsförsäkrat

Fastighetsbeteckning: Hinken 8	
Fastighetsadress: Östra Allégatan 76	
Postnummer: 568 32	Ort: Skillingaryd

Besiktningdatum: 2025-02-06	Protokollnummer: 68835216
Temperatur: 4 °C	Väderlek: Sol
Tekniker: Tommy Eriksson	
E-post: tommy.eriksson@anticimex.se	
Kontor: Jönköping	
Närvarande: Husägare var ej närvarande.

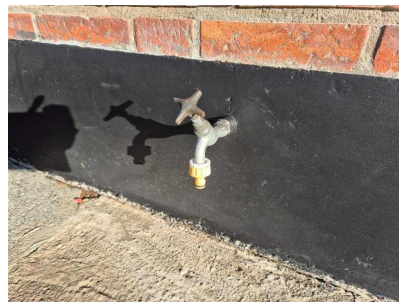
Vattenutkastaren (2st) är inte frostsäker.

När vattenutkastaren inte är frostsäker ökar risken för att den ska frysa sönder och orsaka vattenskada.

Sprickor finns i sockel.

Dessa bedöms inte ha lett till bakomliggande skador.

Byt till självdränerande vattenutkastare vilket innebär att den är frostsäker.

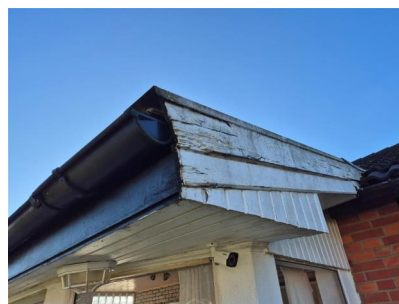
Vindskivor och takfot är i behov av målning/underhåll. En del rötskador noterades på en av vindskivorna som bör bytas ut.

Träkonstruktioner där målningsbehov finns riskerar att få fukt- och rötskador på grund av sämre vattenavvisande förmåga. För att öka livslängden på rekommenderas målning och underhåll.

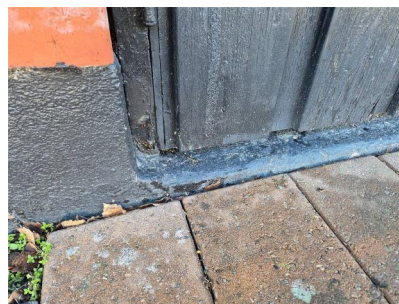
Tröskelbleck saknas under dörr.

Avsaknad av tröskelbleck medför att det finns risk för att vatten kan rinna in och orsaka fuktskador på tröskel och/eller i kringliggande vägg och bjälklag.

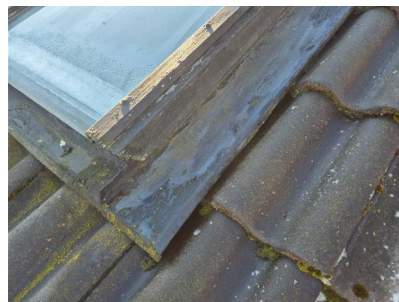
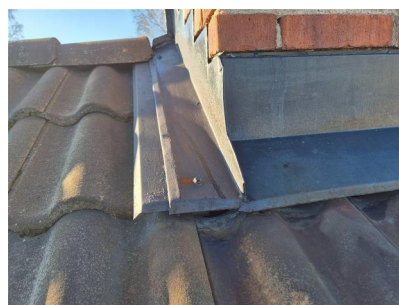
Äldre plåtdetaljer på yttertaket är inte utbytta i samband med takreoveringen.

Brister noterades även på takpapp som finns uppvikt på murstocken

Detta kan leda till fuktskador i bakomliggande konstruktioner.

Kontakta en plåtslagare för kontroll och åtgärd.

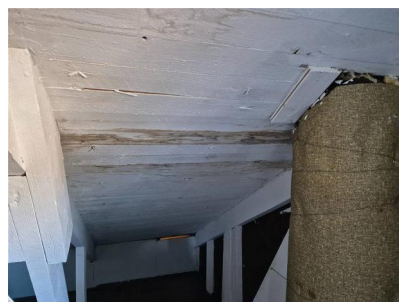
Underlagstaket har fuktfläckar med förhöjda fuktvärden. Fuktkvoten låg mellan 30-40%

Det finns risk för mikrobiell tillväxt om den relativa fuktigheten (RF) i den omgivande luften är över 75 %. I furuvirke motsvarar det en fuktkvot (FK) på 17 %.

Vi rekommenderar en fördjupad undersökning för att bedöma orsak och omfattning.

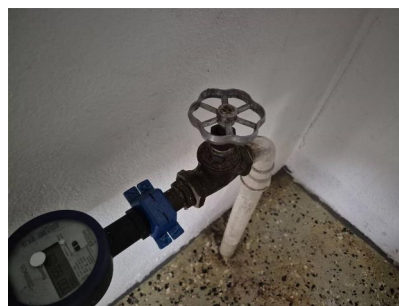
Avstängningsventil på vattenmätaren är av äldre modell.

Det rekommenderas att rörmokare kontaktas för byte av avstängningsventil nästa gång man byter vattenmätare.

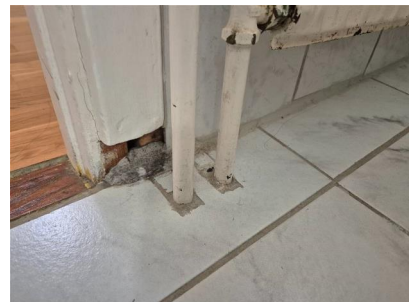
Golvbrunnen av gjutjärn är inte utbytt i samband med renovering.

Risk finns att det nya tätskiktet inte har kunnat anslutas till golvbrunnen på ett riktigt sätt, vilket kan leda till fuktskador i omkringliggande konstruktioner.

Rör genomföring finns i golv.

Rör genomföringar i golvet medför en ökad risk för att vatten tränger ner i omkringliggande konstruktioner och orsakar fuktskador.
