**Fastighetsuppgifter**

Isdösen 2

Brukaregatan 3

Uppdragsnummer	JE3651
Besiktningsdatum	2025-08-13
Besiktningföretag	OBM Ostkusten AB
Besiktningförrättare	Kim Wiström
Närvarande	Fastighetsägaren
Giltig till och med	2026-08-13

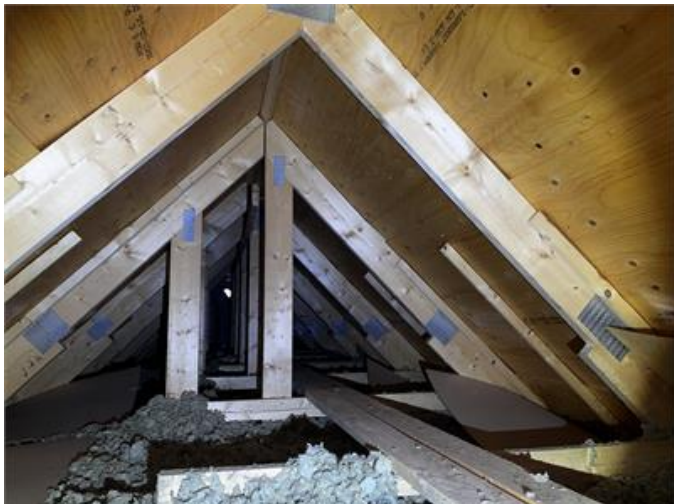
Besiktningsresultat					
Bedömningsskala: 1 = Utan anmärkning, 2 = Påpekande, 3 = Bör åtgärdas, 4 = Ej besiktningsbart					
Byggnadsdel	1	2	3	4	Anmärkning
<b>UTVÄNDIGT</b>					
Vind	X				Vinden går att nå via invändig lucka. Låga fuktvärden uppmättes.
Tak	X				
Takavlopp	X				
Fasad	X				
Fönster/dörrar	X				
Sockel	X				
Mark	X				
Uterum	X				
<b>INVÄNDIGT</b>					
<b>Övre plan</b>					
Sidovindar		X			Sidovindarna har isoleras mot yttertak och är tempererade och kan anses som en del av bostaden.
Hall	X				
Allrum	X				
Sovrum 1	X				
Sovrum 2	X				
Sovrum 3	X				
Badrum	X				
<b>Entréplan</b>					
Entréhall		X			Bomljud under enstaka klinkerplattor i dusch. Detta uppstått när vidhäftningen mellan klinker och underlag inte finns under hela klinkerplattan. Vanlig orsak är mindre ojämnheter i platta eller underlag eller i fix under plattorna. Detta är inget större problem så länge plattorna sitter fast.
Kapprum	X

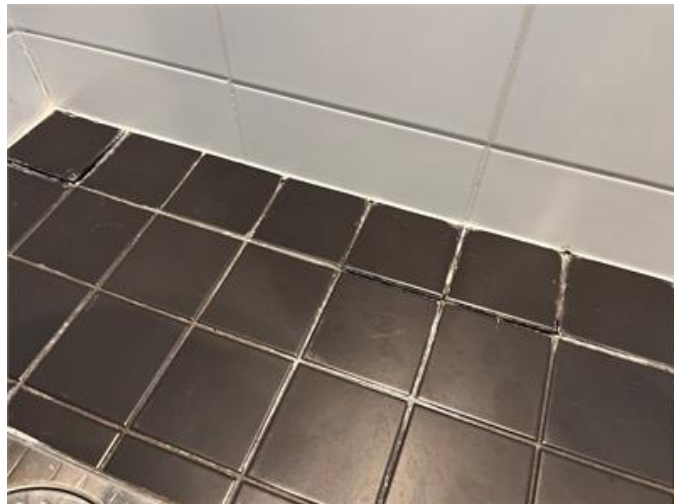
Dusch/wc			X		Klinkers på golv har delvis släppt från underlaget i duschen, huruvida bakomvarande tätskikt är intakt eller inte kan ej bedömas, se även info på protokollets sista sida pos. 13.
Tvättstuga/groventré		X			Uppgjutna klackar men rörgenomföringar finns i utrymmet. Viktigt att man håller rent runt rören. Man kan även applicera tätskikt på klackarnas ovansida samt upp på vägg för att öka fuktsäkerheten om läckage skulle uppstå.

Lösa klinkerplattor längs yttervägg i dusch.
