Fastighetsbeteckning Rånocken 47	
Försäkringstagare Perwin Amin	
Fastighetsadress Holmbodavägen 83	
Postnummer 192 77	Ort Sollentuna

Besiktningsdatum 2024-04-22	Protokollnummer 68215427
Kundnummer 4488802	Avtalsnummer 2001161762
Tekniker Magnus Lifvergren

Typ av besiktning Husbesiktning	Tidigare försäkringsbolag
Hustyp 1-8 1. Enplanshus	Besiktigad byggnad Huvudbyggnad
Byggnadsår 1991	Boarea 58 m ²
Grundläggning Betongplatta på mark

Besiktningssprotokoll

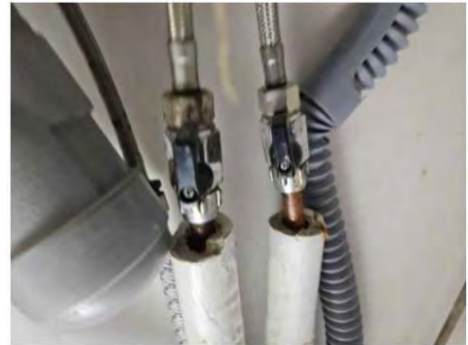
Entreplan / Kök

Installationer

Ej fastmonterade rör. Risk finns att rören dras ur position och läckage uppstår vid kopplingarna. Tillse att rören monteras fast. Vid osäkerhet kontaktas behörig rörmokare.

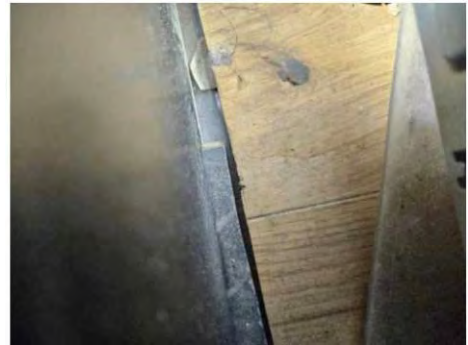
Entreplan / Kök

Tätskikt

Fuktskydd under diskmaskinen felaktigt monterat. När det inte finns ett korrekt installerat fuktskydd under diskmaskinen finns det risk att vatten på grund av smygläckage från rörledningar inte upptäcks. Vattnet kan då tränga in i omkringliggande konstruktioner och orsaka fuktskador. Det rekommenderas därför att du installerar fuktskyddet under diskmaskinen så det avslutas i djup med sockeln och att spalt finns i sockeln så eventuell läckagevatten kan rinna fram för upptäckt.

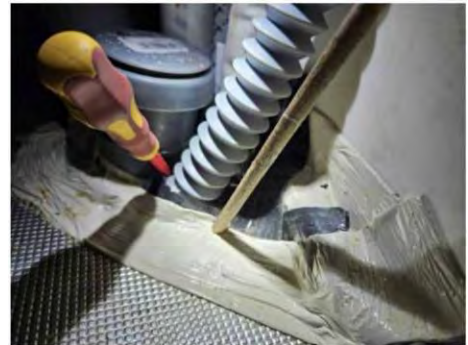
Entreplan / Kök

Tätskikt

Otåta genomföringar igenom underlägget i diskbänksskåpet. Risk finns att utläckande vatten rinner ner vid genomföringarna och då därför ej upptäcks. Genomför tätning runt genomföringarna för att förhindra att eventuellt utläckande vatten rinner in bakom skåpet. Komplettera gärna med ett vattenlarm.

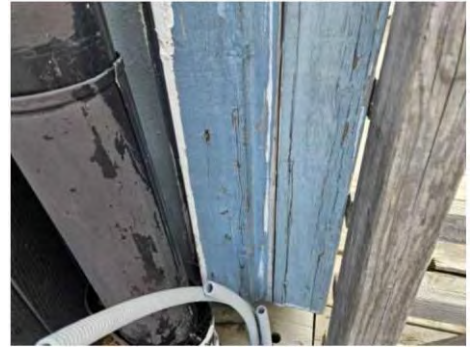
Utvändigt/ Fasad

Fasad

Fasadpanelen är i behov av målning/underhåll. Fasadpanel och träkonstruktioner där målning/underhåll finns riskerar pga. sämre vattenavvisande förmåga att få fuktskador. Detta kan leda till rötskador i panelen. Genomför målning och underhåll. Vid osäkerhet kontaktas fackman.
