Besiktningssprotokoll

Försäkringsbesiktning för Anticimex Säljarsförsäkrat

Fastighetsbeteckning: Tärnsjö 20:1	
Fastighetsägare: Dennis Paul Harald Karlsson	
Fastighetsadress: Södra Storgatan 23	
Postnummer: 740 45	Ort: Tärnsjö

Besiktningdatum: 2023-06-21	Protokollnummer: 67672088
Temperatur: 18 °C	Väderlek: Sol
Tekniker: Magnus Stjerngren	
E-post: magnus.stjerngren@anticimex.se	
Kontor: Uppsala	
Närvarande: Fastighetsägare

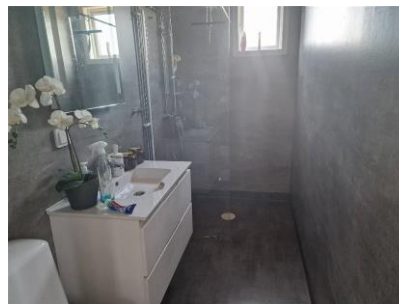
Övre plan / Dusch/Toalett

Duschen är placerad nära ett fönster.

För att minska risken för fuktskador på fönster och väggkonstruktion rekommenderas att man skyddar fönstret mot vattenbegjutning.

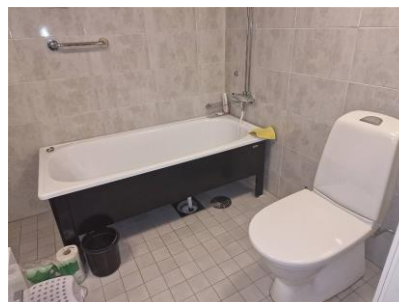
Gjutjärnsbrunnen är rostangripen.
Förhöjningsringar finns i golvbrunnen.

Det finns risk att golvbrunnen rostar sönder med fuktskador som följd.

För att minska risken för fuktskador på fönster och väggkonstruktion rekommenderas att man skyddar fönstret mot vattenbegjutning.
