Besiktningssprotokoll

Försäkringsbesiktning för Anticimex Säljarsförsäkrat

Fastighetsbeteckning: Brudbrödet 28	
Fastighetsägare: Aziza Ibrahim	
Fastighetsadress: Blomsterkungsvägen 406	
Postnummer: 165 77	Ort: Hässelby

Besiktningdatum: 2023-11-01	Protokollnummer: 67942245
Temperatur: 3 °C	Väderlek: Mulet
Tekniker: Roger Pettersson	
E-post: roger.pettersson@Anticimex.se	
Kontor: Stockholm Norr	
Närvarande: Fastighetsägare

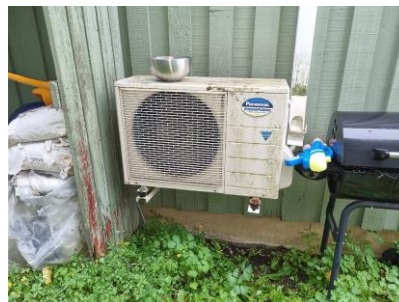
Utvändigt / Sockel

Kondensvatten från luftvärmepumpens utedel leds inte bort från husgrunden.

Detta medför ökad risk för att vatten tränger in i anslutande konstruktioner, vilket i sin tur kan leda till fuktrelaterade skador. Observera att besiktning av byggnadens värmesystem eller värmepumpen inte har ingått i uppdraget.
