Besiktningssprotokoll

Försäkringsbesiktning för Anticimex Säljarförsäkrat

Fastighetsbeteckning: Hallkved 1:102	
Fastighetsägare: 	
Fastighetsadress: Hallkved 309	
Postnummer: 741 77	Ort: Uppsala

Besiktningdatum: 2024-03-08	Protokollnummer: 68141698
Temperatur: -1 °C	Väderlek: Sol
Tekniker: Magnus Stjerngren	
E-post: magnus.stjerngren@anticimex.se	
Kontor: Uppsala	
Närvarande: Fastighetsägare

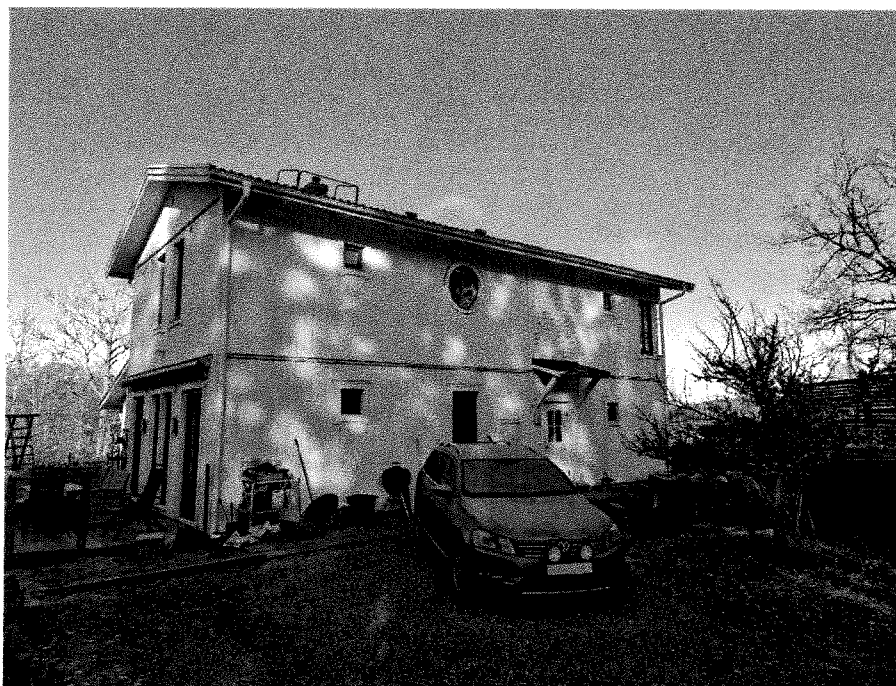
Byggnadsbeskrivning Bostadsbyggnad

Byggnadsår: 2002	Fönster: 3- glas isolerfönster
Ombyggnad/Tillbyggnad:	Ventilation: Mekanisk frånluft med värmeåtervinning (FX)
Hustyp, antal våningar: Villa, 2-plan	Värmesystem: Frånluftsvärmepump med vattenburen golvvärme på entréplan och vägghängda radiatorer på övre plan. Braskamin samt komfortvärme med el-slingor i badrum.
Taktyp, takbeläggning: Sadeltak, betongpannor lagd på underliggande träkonstruktion med råspont	Grundkonstruktion: Betongplatta på mark med underliggande isolering
Stomme, material: Trä	Terrängförhållanden: Trädgårdstomt
Fasad: Stående och liggande träpanel	Garage: Fristående garage

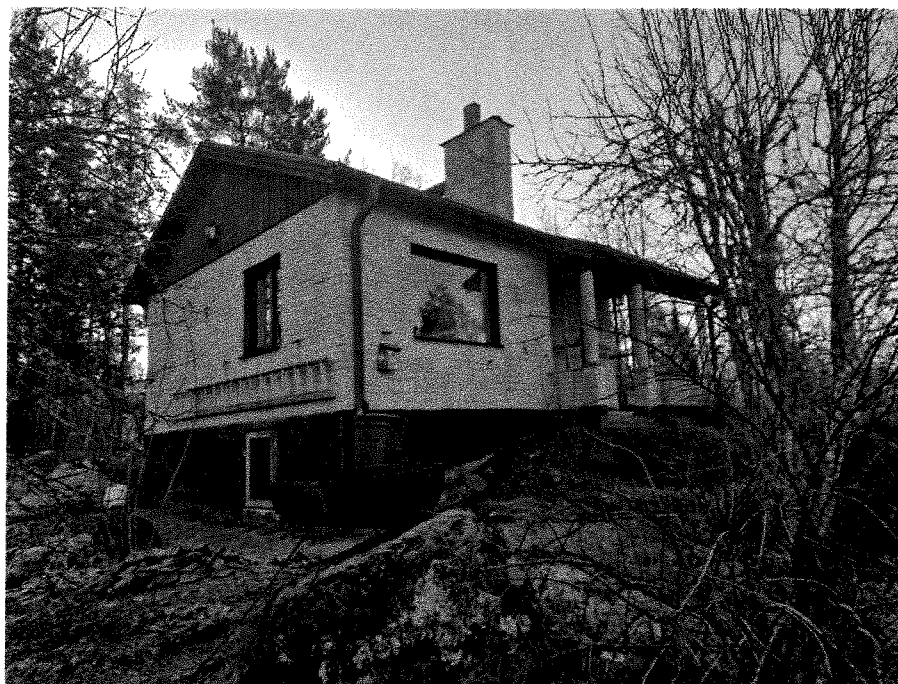
Byggnadsbeskrivning Gästhus

Byggnadsår: 40-Tal	Fönster: Isolerfönster
Ombyggnad/Tillbyggnad:	Ventilation: Självdreg (S)
Hustyp, antal våningar: Villa/Gäststuga, 1-plan med källardel	Värmesystem: Luft/luftvärmepump samt öppen spis.
Taktyp, takbeläggning: Sadeltak, betongpannor lagd på underliggande träkonstruktion med råspont	Grundkonstruktion: Krypgrund med bjälklag av trä
Stomme, material: Trä	Terrängförhållanden: Sluttningstomt
Fasad: Tegel och träpanel	Garage: Fristående garage

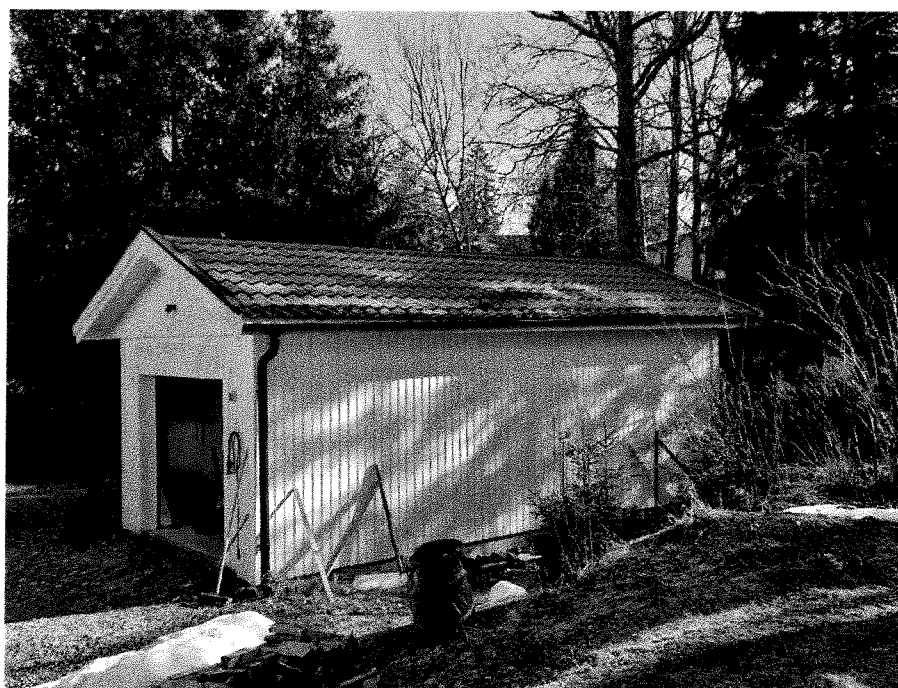
Byggnadsbeskrivning Garage

Byggnadsår: 2002	Fönster: Finns ej
Ombyggnad/Tillbyggnad:	Ventilation: Självdug (S)
Hustyp, antal våningar: Garage, 1-plan	Värmesystem: Ej uppvärmt
Taktyp, takbeläggning: Sadeltak, plåt	Grundkonstruktion: Betongplatta på mark
Stomme, material: Trä	Terrängförhållanden: Sluttningstomt
Fasad: Stående träpanel	Garage: Fristående garage
