Besiktningssprotokoll

Försäkringsbesiktning för Anticimex Säljarsförsäkrat

| Fastighetsadress: Poppelvägen 9 | |
| Postnummer 561 38 | Ort: Huskvarna |

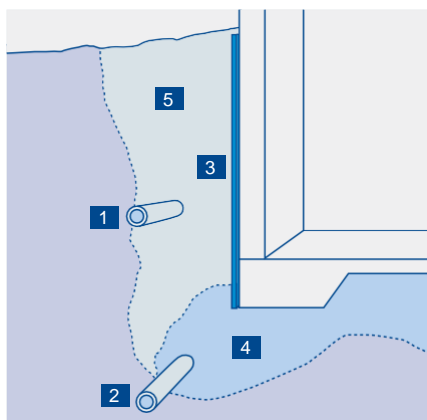
Fuktskydd med asfaltstrykning
1. Dagvattenledning
2. Dräneringsrör/ledning
3. Fuktskydd- asfaltstrykning
4. Dräneringsmaterial
5. Återfyllnad

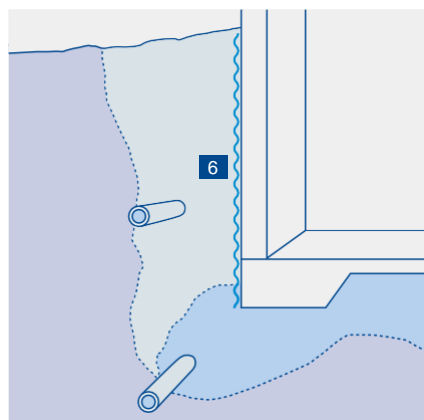
Fuktskydd med HD-polyeten
6. Fuktskydd- HD-polyeten

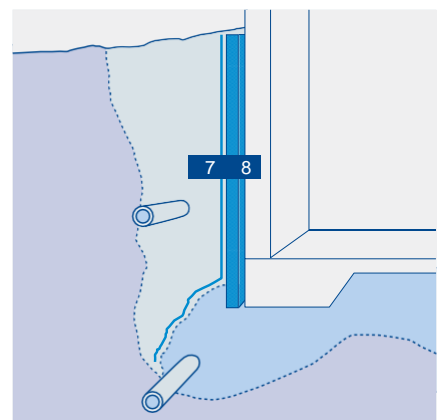
Fuktskydd med fiberduk samt dränerande och isolerande skiva
7. Fiberduk
8. Fuktskydd- dränerande och isolerande skiva
